05 / DÉFAILLANCES PRÉMATURÉES DANS LES ROULEMENTS

ASSEMBLAGE DU MOYEU SANS LA BAGUE D'ÉTANCHÉITÉ.
NE REMPLACEZ PAS LE COUVERCLE ET LA BAGUE PAR DES NOUVEAUX.

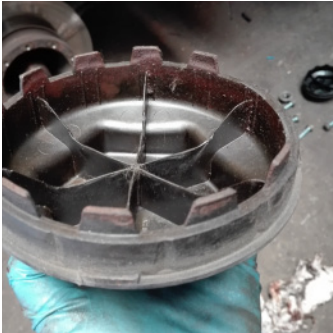
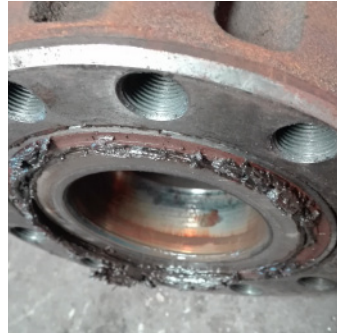
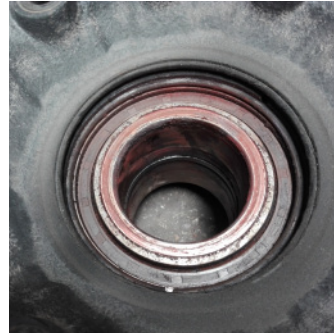
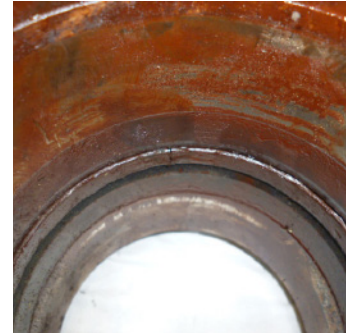
(F1)

- Nous n'avons pas installé le couvercle du moyeu avec la bague d'étanchéité ou nous n'avons pas changé l'ensemble et le couvercle pour les nouveaux.

- Au fil du temps et pendant la manipulation, le couvercle peut perdre des languettes (F1), ce qui le rend mal adapté et peut occasionner une perte, et même avec le passage du temps, la bague se détériore et perd de l'étanchéité.
- Sans le couvercle, le roulement est exposé aux éléments. Eau et saleté peuvent pénétrer le roulement, produisant une graisse liquéfiée, une perte de lubrification, de l'oxydation et, enfin, un grippage du roulement.

Chaque fois que vous démontez le moyeu, remplacez toujours les couvercles et les joints par des neufs. De cette manière, nous assurerons une bonne étanchéité et nous le protégerons des agents extérieurs qui pourraient l'endommager.
