05 / FALLOS PREMATUROS EN LOS RODAMIENTOS

MONTAJE DEL BUJE SIN LA
JUNTA TÓRICA DEL EJE.

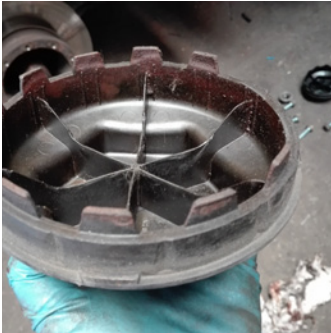
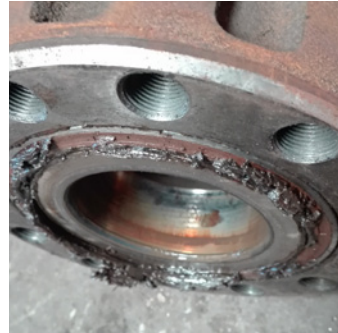
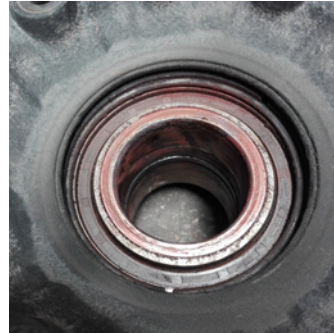
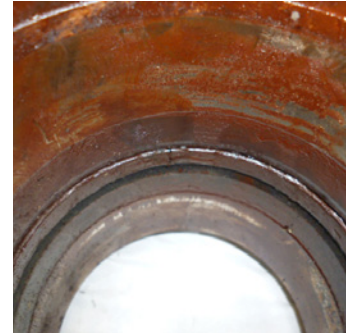
(F1)

NO CAMBIAR LA TAPA Y LA
JUNTA POR UNAS NUEVAS.

- No hemos instalado la tapa del buje con la junta tórica o no hemos cambiado la junta y la tapa por unas nuevas.

- Con el tiempo y durante el manipulado, la tapa puede ir perdiendo pestañas (F1), haciendo que no se ajuste bien y que la podamos perder, además con el paso del tiempo, la junta se deteriora y pierde estanqueidad.
- Sin la tapa, el rodamiento queda expuesto a los elementos. El agua y la suciedad pueden entrar en el rodamiento, produciendo el licuado de la grasa, pérdida de lubricación, oxidación y, finalmente, el gripado del rodamiento.

Cada vez que desmontes el buje, cambia siempre las tapas y las juntas por unas nuevas. De este modo, aseguraremos la estanqueidad del rodamiento y lo protegeremos de agentes externos que puedan dañarlo.
