04/ ПРЕЖДЕВРЕМЕННЫЕ НЕИСПРАВНОСТИ В ПОДШИПНИКАХ

УСТАНОВКА ПОДШИПНИКА БЕЗ МОНТАЖА КОЛЬЦЕОБРАЗНОГО СОЕДИНЕНИЯ С ВНУТРЕННЕЙ СТОРОНЫ

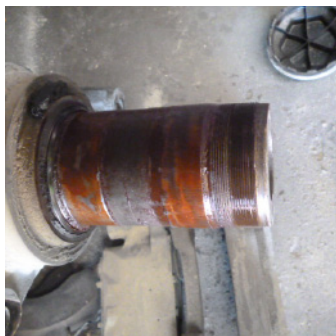
- Когда мы устанавливали подшипник, мы не установили кольцеобразное соединение по причине небрежности.

Этот тип неисправности также может быть вызван тем, что подшипник был поврежден при установке, было повреждено кольцеобразное соединение и он потерял свою герметичность.

- Вода и грязь поступают на вал и подшипник с внутренней стороны. (F1)
- Заклинивание подшипника из-за попадания воды и грязи и процесса образования ржавчины. (F2)

Обратите внимание на установку кольцеобразного соединения. Оно помогает изолировать подшипник, предотвращая попадание воды и грязи. Всегда следует убедиться, что оно надежно стало на место и удерживается в канавке.
